REQUERIMENTO Nº 58 /23

PEDREIRA - SP
SP_PEDREIR_SR_6_CPRM
Março / 2019
Rua 30, Rua 25 - Jd. Marajoara
46°53'38"W

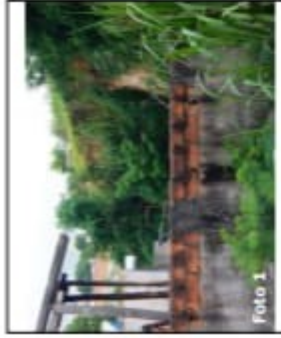
Foto 1

Descrição: Dezenas de casas foram construídas em encosta de acentuada declividade que naturalmente não deveria receber construções sem o uso de técnicas construtivas para este tipo de terreno. Porém, as casas foram e estão sendo construídas usando-se de taludes verticais de corte e aterro sem nenhuma contenção ou distância de segurança. Esta técnica agressiva de modificação da paisagem cobra todos estes imóveis em risco a deslizamentos. Há histórico de ocorrências, mas até o momento sem maiores danos. Uma família foi removida recentemente por problemas de urgência de água do talude para a casa que a comprometeu. Neste mesmo local e em vários outros diversas rochas moradas estão sendo erguidas. Isto faz com que o setor de risco aumente e mais pessoas estejam em risco. Não foi observado um sistema de drenagem urbana suficiente para diminuir o grau de risco deste setor, uma vez que as águas pluviais continuam a infiltrar no talude, eventualmente levando à sua instabilização.

Tipologia do Processo: Deslizamento
Quantidade de imóveis em risco: 30
Quantidade de pessoas em risco: 200
Grau de risco: Alto

Sugestões de intervenção: 1) Monitoramento constante de quaisquer sinais de movimentação (fissuras, trincas, degraus de abatimento, surpresas d'água etc) pela Defesa Civil;

2) Implantação de políticas de controle urbano para inibir atuais e futuras construções e ocupações irregulares e escavações agressivas no setor;
3) Fiscalização municipal para evitar a ocupação de setores de risco e levar ao cumprimento da legislação vigente, como a Lei 12.608 de 10 de abril de 2012;

4) Implantação de sistema de drenagem eficiente para águas pluviais em toda extensão do município e manutenção eficiente dos mecanismos já existentes;
5) Formação de líderes comunitários para apoiar a Defesa Civil Municipal;

6) Criar palestras visando a conscientização ambiental em relação aos setores de risco do município;
7) Desenvolver estudos que indiquem a intervenção estrutural mais adequada ao talude, a fim de evitar deslizamentos.
